COMMITENTE	Soprintendenza per i Beni Ambientale ed Architettonici di Roma; Soprintendenza per i Beni Architettonici ed il Paesaggio e per il Patrimonio Storico-Artistico e Demoantropologico di Roma; MANNELLI COSTRUZIONI S.r.l. (Mandataria ATI)
PROGETTO	prof. arch. Paolo ROCCHI
DIREZIONE DEI LAVORI	arch. Federica GALLONI
ANNO	1985-1987 (I incarico) 1997-2001 (II incarico) 2003 (III incarico)
ELEMENTO CARATTERIZZANTE	Campagna diagnostica, bonifica dall'umidità, formazione di giunto tecnico sugli orizzontamenti ed adeguamento dei collegamenti verticali

FASE CONOSCITIVA

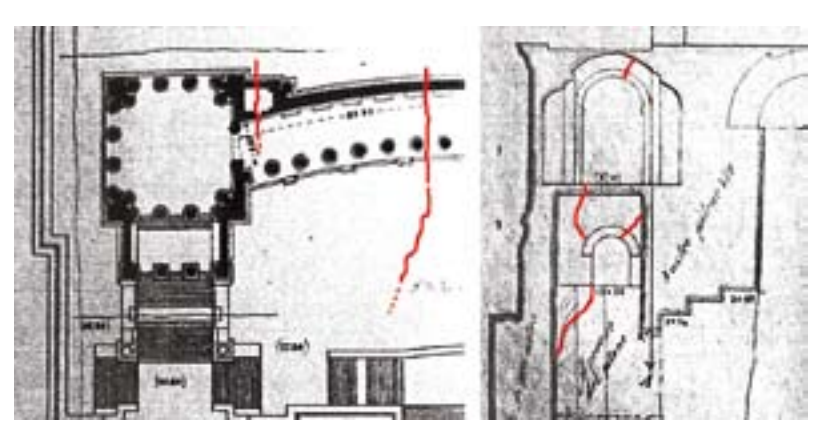
Si evidenziarono subito alcuni punti critici in corrispondenza delle due testate e del portico, in particolare si osservò che le lesioni tendevano a isolare la testata di sinistra che risultò essere fondata non su roccia, ma su terreni incoerenti (fig. 8). Anche la testata destra era soggetta alla rotazione verso l'esterno con tendenza al distacco in elevazione, probabilmente a causa dell'intercettazione di gallerie su tre strati al di sotto della zona di appoggio.
Da questo momento le fasi costruttive del monumento si intrecciarono con i lavori di rinforzo locale necessari a contenere il dissesto in atto.
Una serie di pozzi eseguiti nel sottosuolo della testata sinistra del portico accertarono: presenza di parziale mancata ammassatura tra i quattro contrafforti di contrasto dell'ultimo pilone con il muro perimetrale verso Via Marforio; condizioni differenziate di appoggio del muro perimetrale, del nucleo del pilone e dei contrafforti (il primo poggiava su terreno molto compatto, il secondo su sabbie più fini e compressibili rispetto ai terzi).

Fig. 8 - Lesioni rilevate subito dopo l'inaugurazione del monumento in corrispondenza della testata sinistra. Tali lesioni erano riscontrabili anche all'interno, sugli archi e le volte, mentre la testata destra ne presentava altre di minore entità, fatta eccezione per una vistosa lesione verticale sul fianco della zona basamentale.

Si procedette quindi al consolidamento del terreno mediante "... successive gettate di cemento ..." e la realizzazione di una palificata di costipamento con pali in rovere mentre i due piloni finali ed i contrafforti vennero sottomurati.
Al fine di contrastare eventuali movimenti di roto-traslazione del muro perimetrale, nel 1925 venne approvata una modifica al progetto che prevedeva la realizzazione del corpo della terrazza su Via Marforio (l'attuale Corpo di Guardia) che, oltre a realizzare l'unione con il portichetto del Vignola, avrebbe funzionato come una sorta di contrafforte.

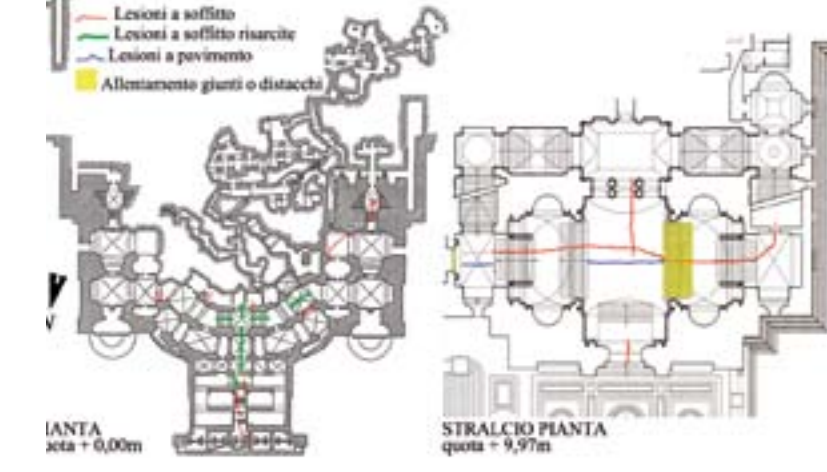
Fig. 14 - Quadro fessurativo rilevato nel 2003 in corrispondenza degli ambienti della Gipsoteca ed in quelli soprastanti. Le manifestazioni del dissesto erano visibili anche all'esterno, andando ad interessare le prime scale sia a destra che a sinistra.

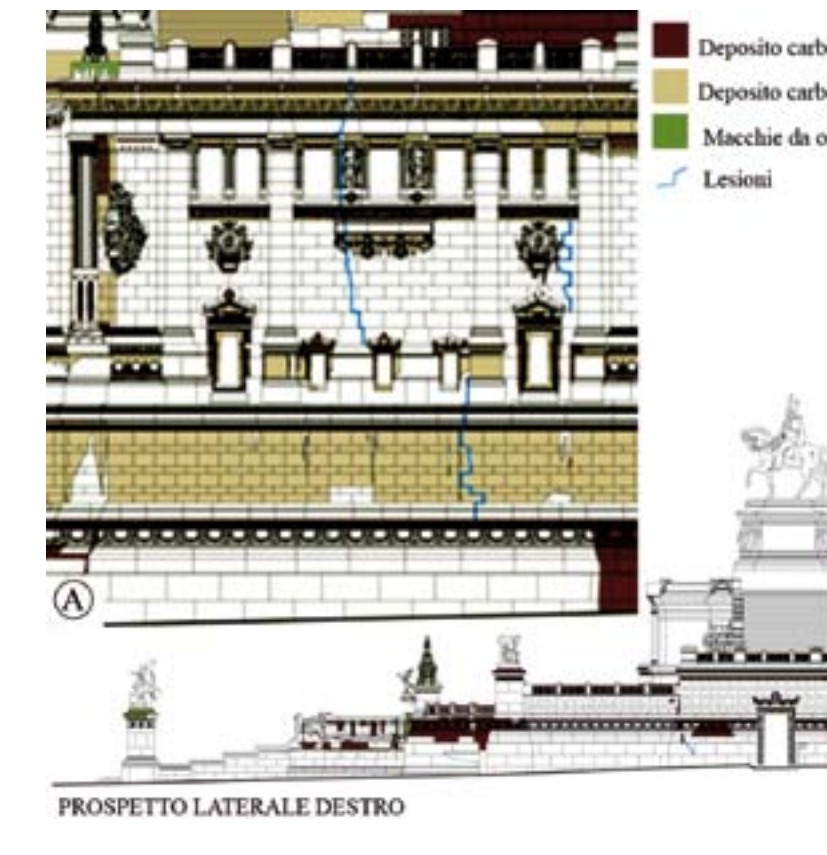
Fig. 15 - Mappatura del degrado rilevato sulle superfici lapidee e sui materiali del propileo occidentale.

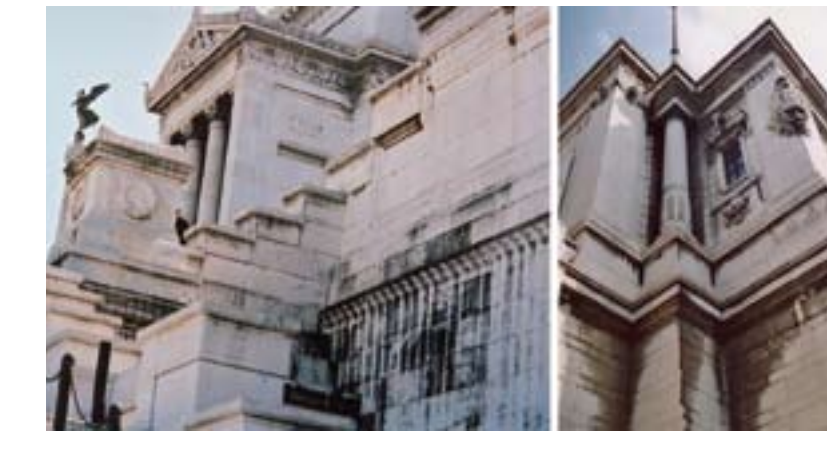
depositi carboniosi, leggeri ed in forma dendritica, attacchi biologici, corrosione, efflorescenze, macchie di ossidi di rame o dilavamento e presenza di vegetazione infestante (fig. 16). Gli effetti dannosi derivanti dall'azione dell'acqua erano particolarmente evidenti negli ambienti posti a quota +0,00m, resi insalubri da un'estesa presenza di umidità, dovuta sia a fenomeni di risalita capillare che a carenze nelle canalizzazioni del sistema di smaltimento, aggravata dal fiorire di efflorescenze (fig. 17).

Fig. 16 - Particolari del degrado presente su tutti i prospetti del monumento e rilevabile soprattutto nelle zone particolarmente esposte all'azione degli agenti atmosferici.

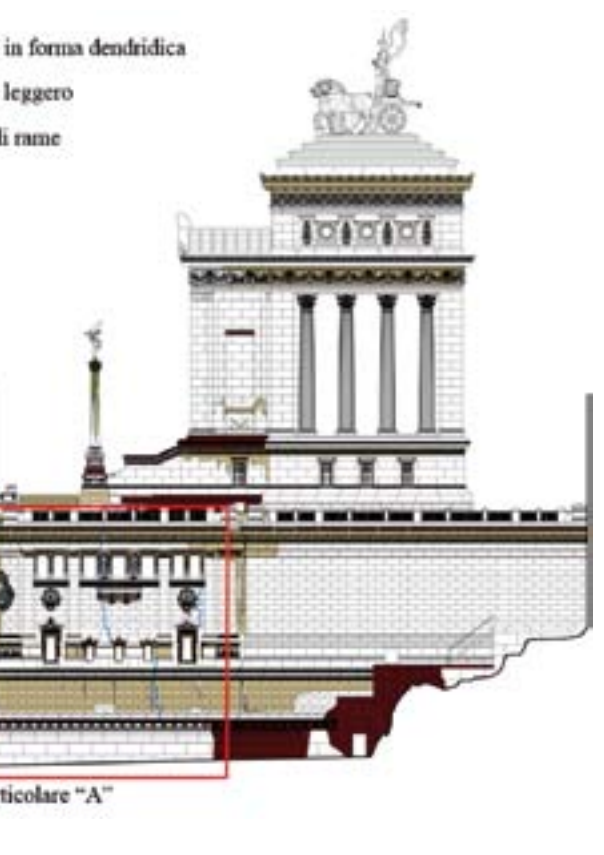
Fig. 15 - Mappatura del degrado rilevato sulle superfici lapidee e sui materiali del propileo occidentale.

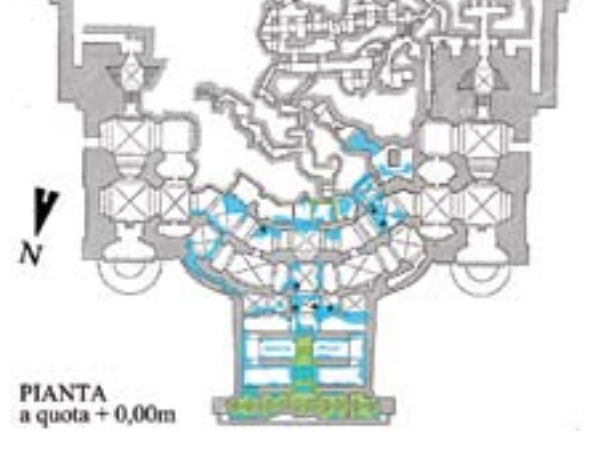
depositi carboniosi, leggeri ed in forma dendritica, attacchi biologici, corrosione, efflorescenze, macchie di ossidi di rame o dilavamento e presenza di vegetazione infestante (fig. 16). Gli effetti dannosi derivanti dall'azione dell'acqua erano particolarmente evidenti negli ambienti posti a quota +0,00m, resi insalubri da un'estesa presenza di umidità, dovuta sia a fenomeni di risalita capillare che a carenze nelle canalizzazioni del sistema di smaltimento, aggravata dal fiorire di efflorescenze (fig. 17).

Fig. 17 - Mappatura del degrado dovuto alla presenza di acqua rilevata negli ambienti della Gipsoteca.
