COMMITENTE	Soprintendenza per i Beni Ambientale ed Architettonici di Roma; Soprintendenza per i Beni Architettonici ed il Paesaggio e per il Patrimonio Storico-Artistico e Demoantropologico di Roma; MANNELLI COSTRUZIONI S.r.l. (Mandataria ATI)
PROGETTO	prof. arch. Paolo ROCCHI
DIREZIONE DEI LAVORI	arch. Federica GALLONI
ANNO	1985-1987 (I incarico) 1997-2001 (II incarico) 2003 (III incarico)
ELEMENTO CARATTERIZZANTE	Campagna diagnostica, bonifica dall'umidità, formazione di giunto tecnico sugli orizzontamenti ed adeguamento dei collegamenti verticali

FASE CONOSCITIVA

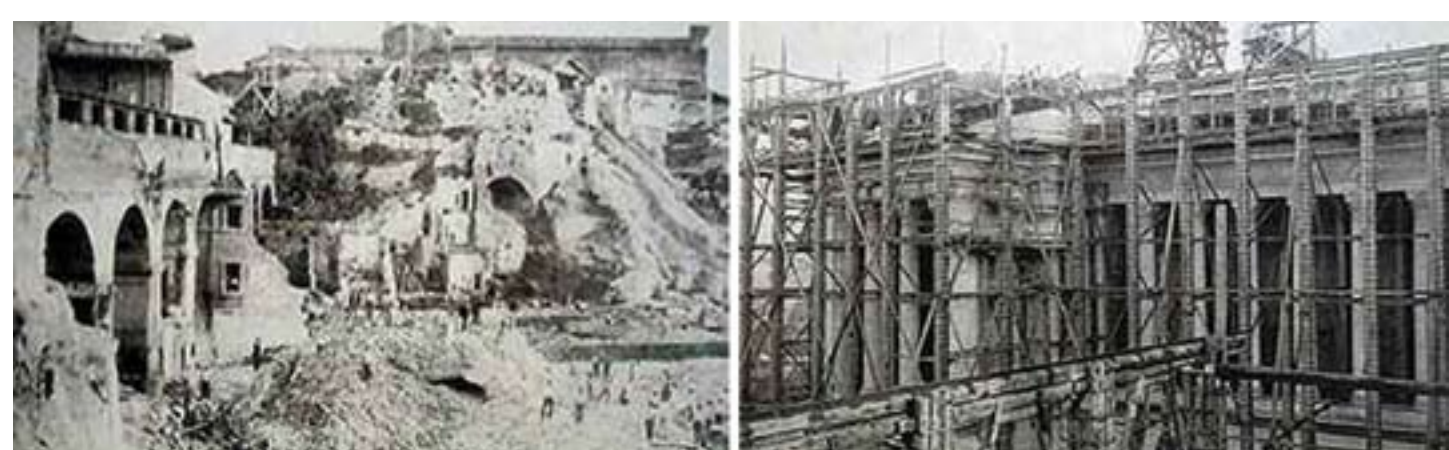
Fig. 2 - Esecuzione degli scavi preparatori per la costruzione del progetto di Sacconi e realizzazione delle strutture in elevazione

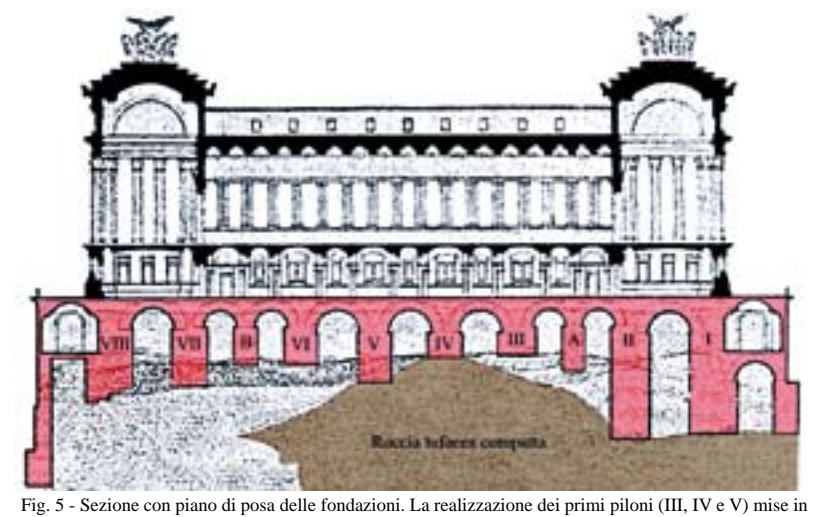
Fig. 3 - Sezione con piano di posa delle fondazioni. La realizzazione dei primi piloni (III, IV e V) mise in evidenza le condizioni differenziate del sottosuolo che portarono a modifiche in corso d'opera del progetto originario, tanto che furono aggiunti i piloni A e B ed il pilone VIII fu allontanato verso sinistra.

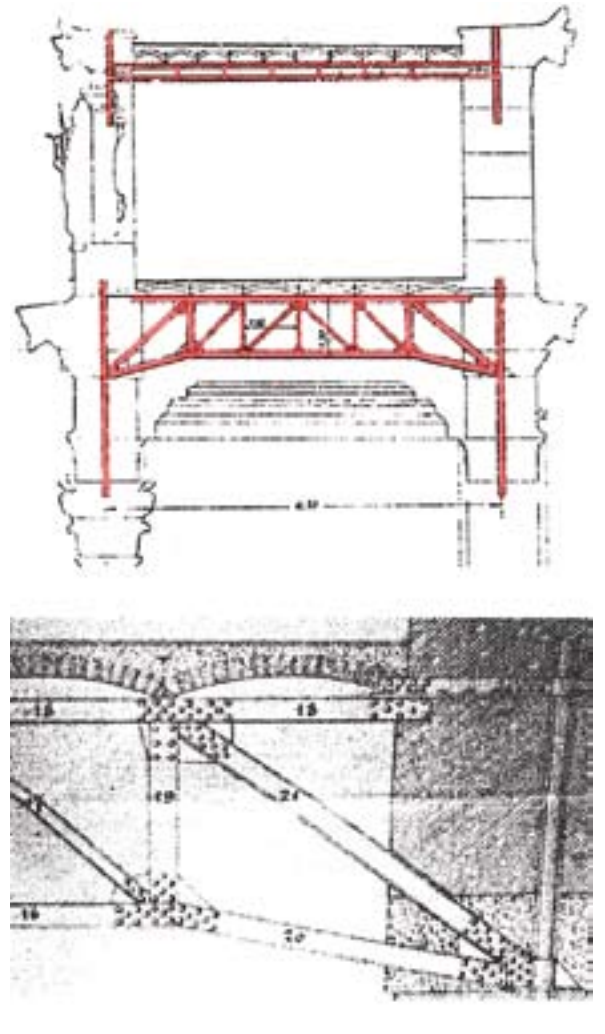
Fig. 11 - Travertino in ferro utilizzato nei soletti del portico e particolare di attacco alla muratura perimetrale.
